CALDERA A LEÑA SIN HOGAR CILINDRICO (50% CAPACIDAD DE MARCHA)

CARLOS W. THOMASSET 11/2004

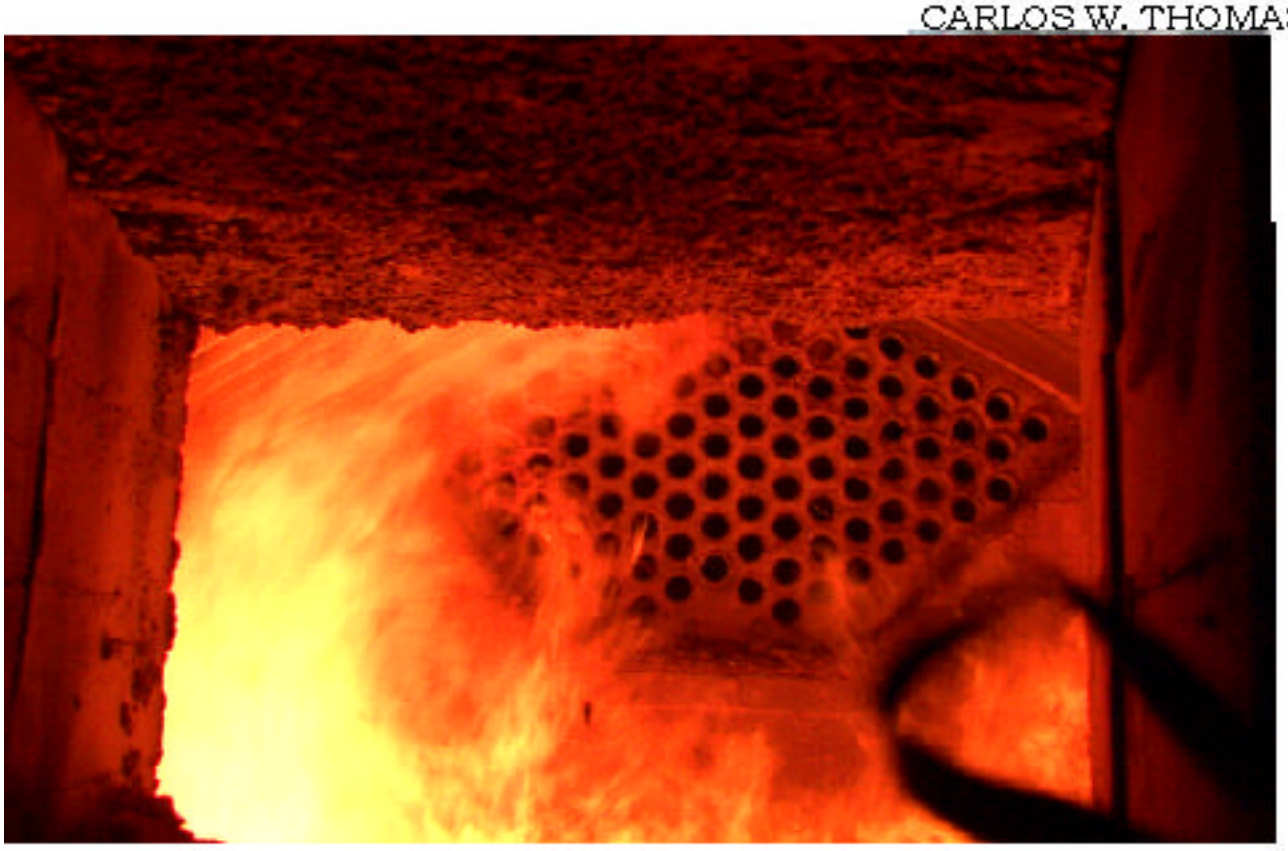
A 2 o 3 minutos de terminar la carga de rolos de eucaliptos (25% H.b.h.)

Notar que a pesar que la caldera está recién carga, hay exceso de aire (tubos visibles) y hay "mala combustión" en los tubos en que penetra la llama. Se notan los tubos "tapados" en la parte superior (15 días de marcha).

Llama a los 15 minutos de carga, se nota un exceso de aire muy elevado.

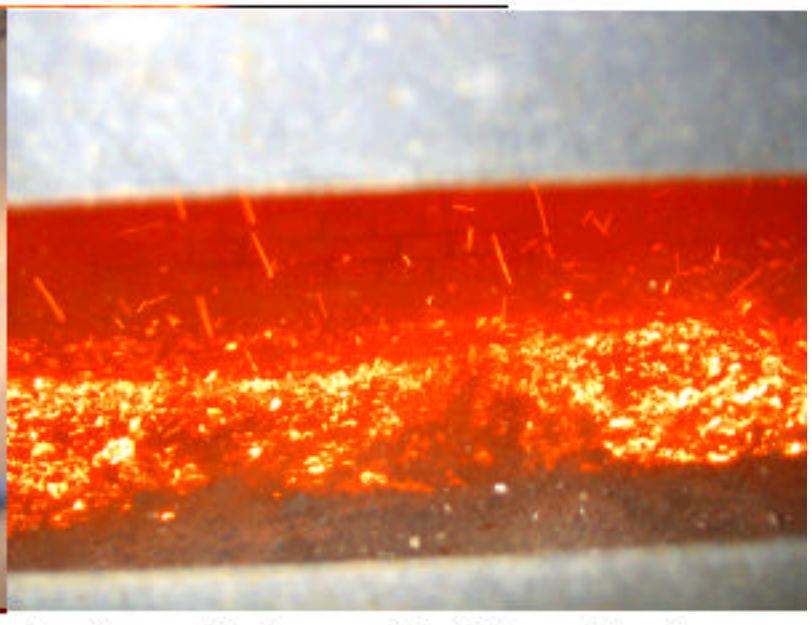
Cenizero de la parrilla "sin grillas", se produce una gran combustión por la pérdida de "carbón" al cenicero.
